GOBIERNO  
DE ESPAÑA

MINISTERIO  
DE EDUCACIÓN, CULTURA  
Y DEPORTE

Restauración de la torre mirador del  
**ARCHIVO HISTÓRICO PROVINCIAL DE CÁDIZ**

## Obras varias en el AHP de Cádiz

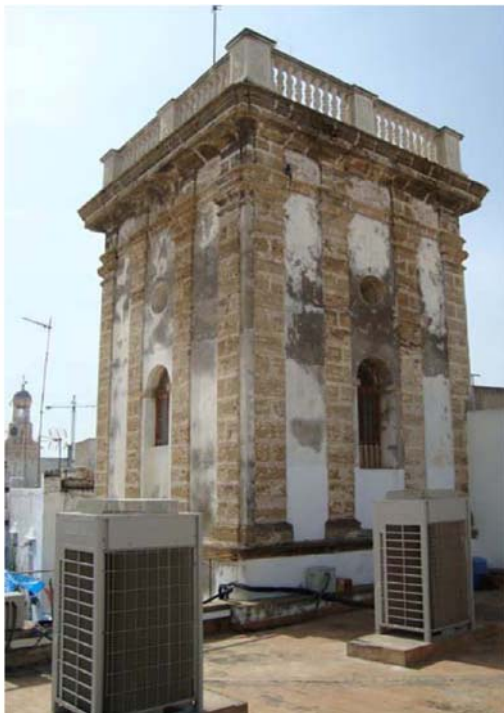
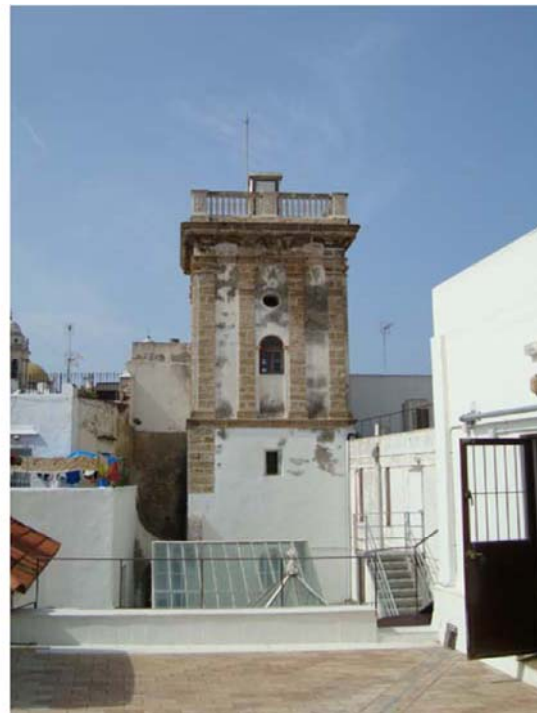
Estado de la torre antes de la intervención.

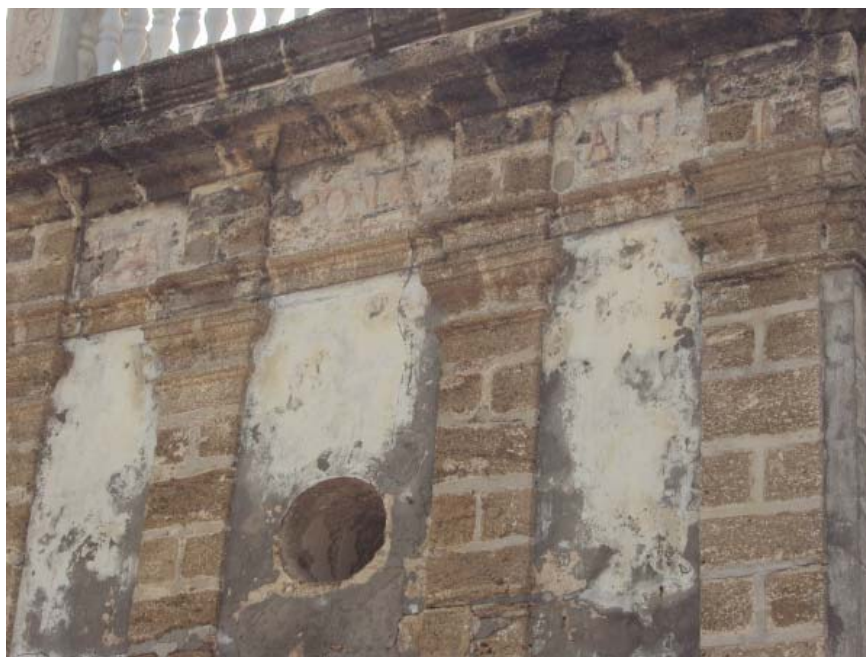
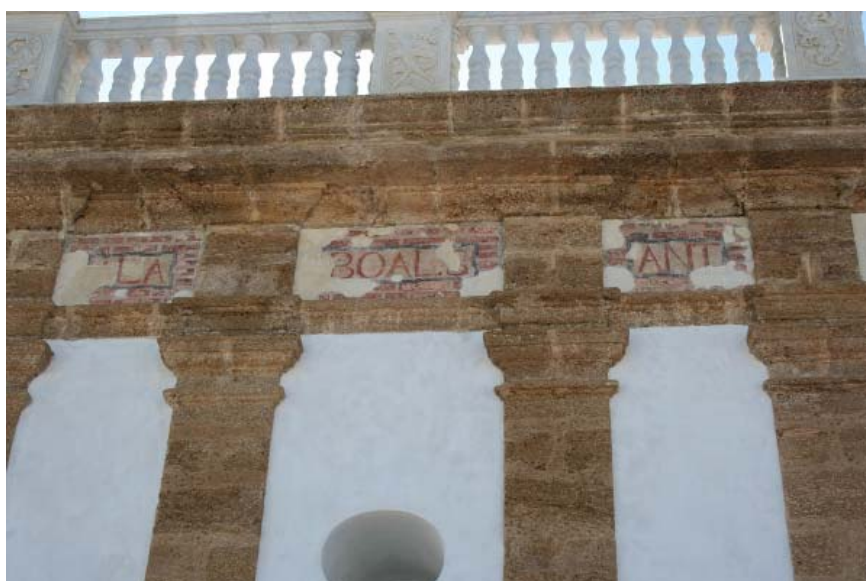
La inscripción, que se encuentra integrada en la construcción de la Torre Mirador, se reduce a una leva incisión de los elementos compositivos de la frase. La frase conmemorativa se compone de doce cartelas ubicadas entre las pilastras de piedra ostionera, disponiendo tres por cada fachada. A continuación se transcribe el texto que recoge la pintura mural para la comprensión de la importancia de la obra en tanto documento histórico-artístico:

“ DOY ...AS Y ALABO ALSANTYSYMO SACRAMENTO DEL AL ... ) “  
(“DOY GRACIAS Y ALABO AL SANTISIMO SACRAMENTO DEL ALTAR”)

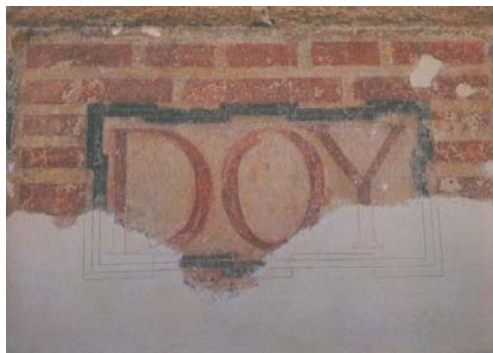
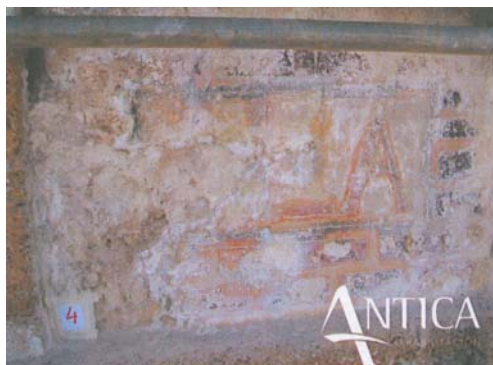
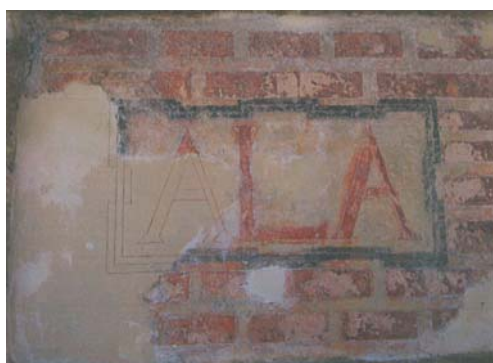
Fotografías de dos fragmentos de la  
inscripción mostrando el estado anterior y  
posterior a la intervención

4. **Limpieza mecánica y química**  
Las eflorescencias de sales solubles se han eliminado mediante cepillado seguido de un lavado con agua destilada.  
Las sales insolubles junto con el velo blando de carbonato cálcico formaban una gruesa costra. Su dureza era tal que su eliminación podía comprometer la integridad de la pintura. De ahí que se tuvo que ir alternando diferentes métodos de eliminación. El proceso mecánico, mediante bisturí y escalpelo, se fue alternando con aplicación de limpieza química empleando disolventes.

5. **Sellados y reposición de estucos**  
Una vez eliminados los morteros disgregados y en mal estado que no conservaban soporte pictórico, se procedió al sellado de los bordes contorneando el perímetro del soporte original. Se utilizó un mortero de composición semejante al del sustrato de la pintura, consistente en una mezcla de cal hidráulica y arena en diferente granulometría.

6. **Reintegración cromática**  
Por una parte se ha seguido un criterio de conservación arqueológica, donde prácticamente la labor de reintegración sólo se ha localizado en las letras, dejando otras lagunas de la composición, como por ejemplo los ladrillos sin intervenir; y por otra, un criterio de restitución sobre los nuevos estucos de reposición del material perdido, donde se ha marcado mediante incisión y sombreado la cartela.
