**ARCHIVO HISTÓRICO PROVINCIAL Y
BIBLIOTECA PÚBLICA DEL ESTADO DE OURENSE**

El Proyecto del Archivo Histórico Provincial y la Biblioteca Pública del Estado en Ourense se desarrolla en el conjunto del Convento de San Francisco. Dicho Convento tuvo como último uso el de cuartel del Ejército, tiempo durante el cual los militares construyeron diversas edificaciones, entre ellas un pabellón de fábrica de sillería anexo al Convento donde se ha instalado el depósito de documentos del Archivo Histórico, y el edificio histórico..

Obras de terminación de la rehabilitación y construcción del **AHP y BPE en OURENSE**

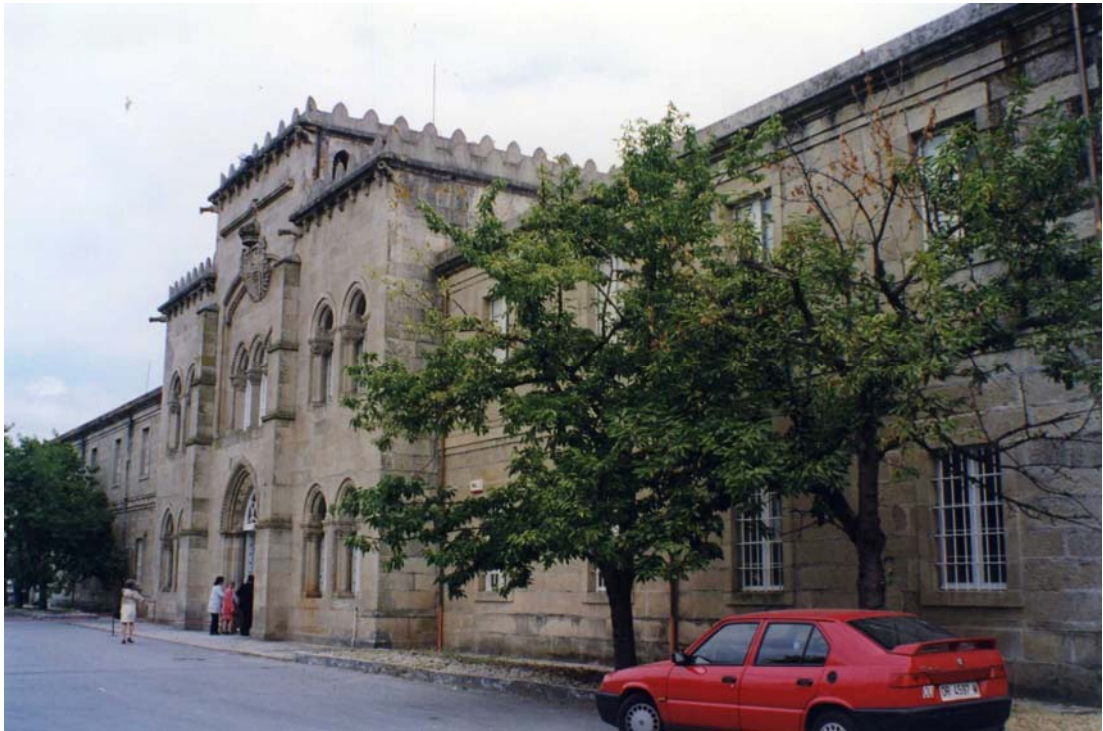
Fotografía histórica de la fachada del Archivo.

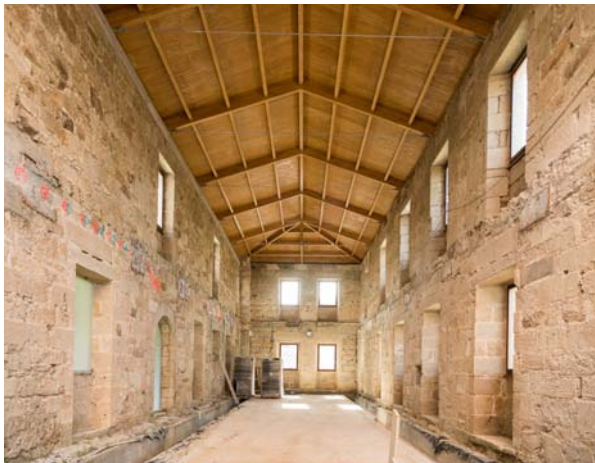
Fotografía del interior del edificio del Archivo durante las obras.

Los muros de carga maestros se han conservado, adaptando el programa funcional del edificio y sus usos a las estancias que éstos definen. Además se ha recuperado la tipología de forjados tradicionales de madera y se han restaurado las fachadas, manteniendo las sillerías vistas encintadas con mortero de cal y revocando las fábricas de mampostería con el mismo material (fachada posterior y mamposterías del claustro barroco/militar). En los muros de mampostería al interior se han realizado trasdosados de yeso laminar autoportantes, para facilitar el acondicionamiento de los locales.

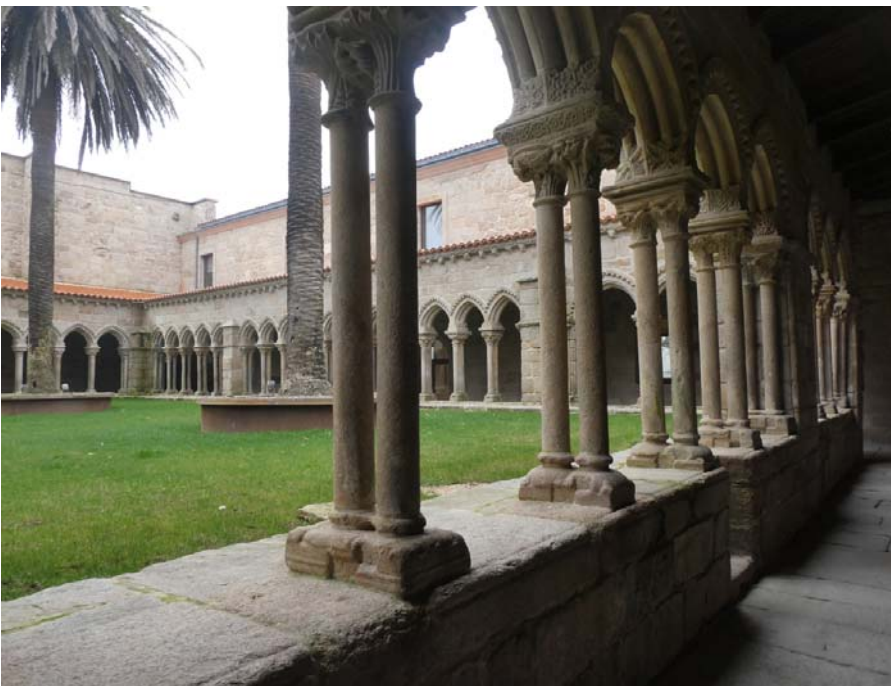
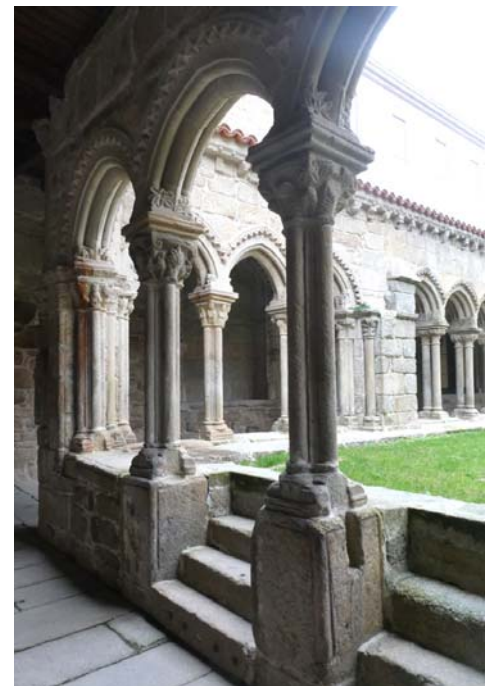
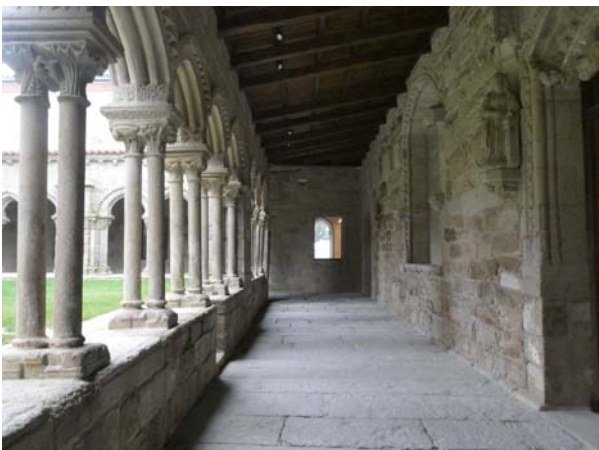
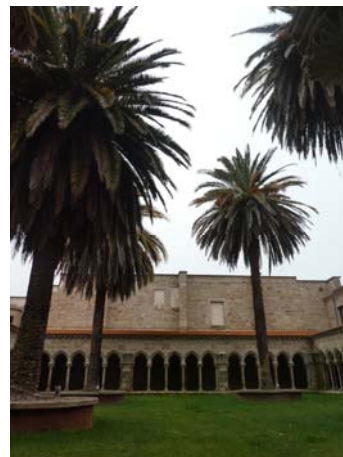
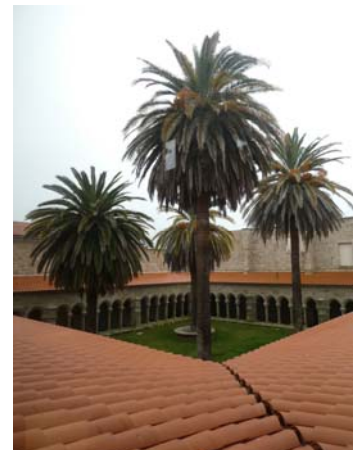
Fotografías del claustro.

Se ha realizado la remodelación de dos de las edificaciones existentes: una, el antiguo convento desamortizado, convertido en Cuartel de San Francisco, que alberga en su seno uno de los más representativos claustros de estilo románico/gótico de Galicia (edificio histórico con declaración BIC), y que será destinado a sede Administrativa del Archivo; y otra, el edificio destinado a Depósitos del Archivo, antiguo comedor del cuartel, magnífico ejemplo de construcción militar de cantería.

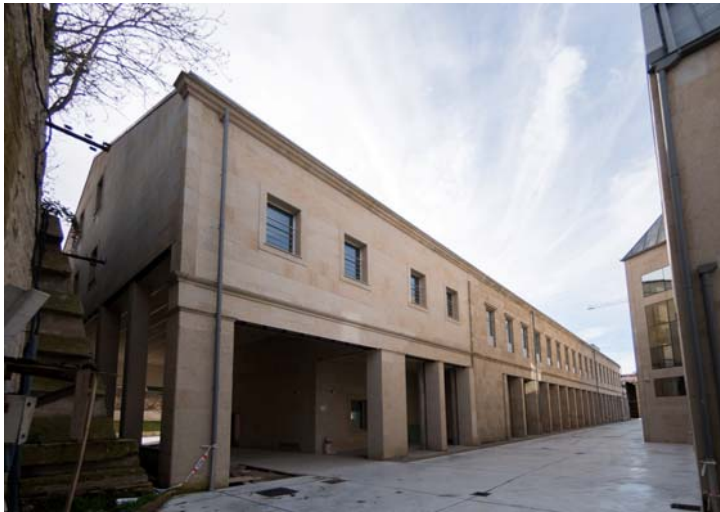
Edificio de depósitos del Archivo.

- En el Depósito de Documentos, la estructura se resuelve en todo el edificio en hormigón armado, con forjado bidireccional reticular de casetones recuperables.

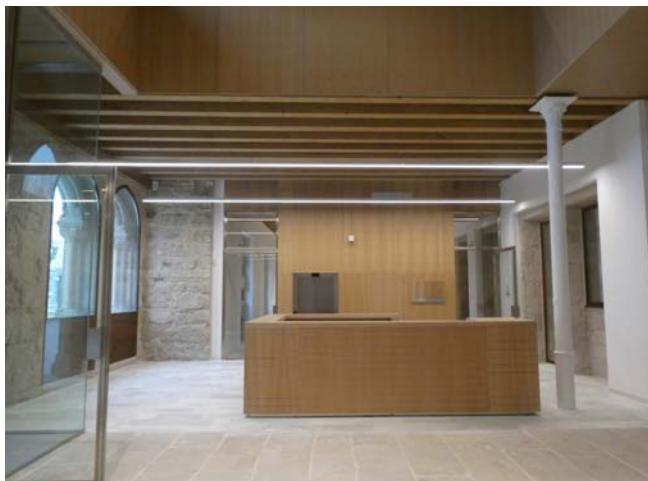
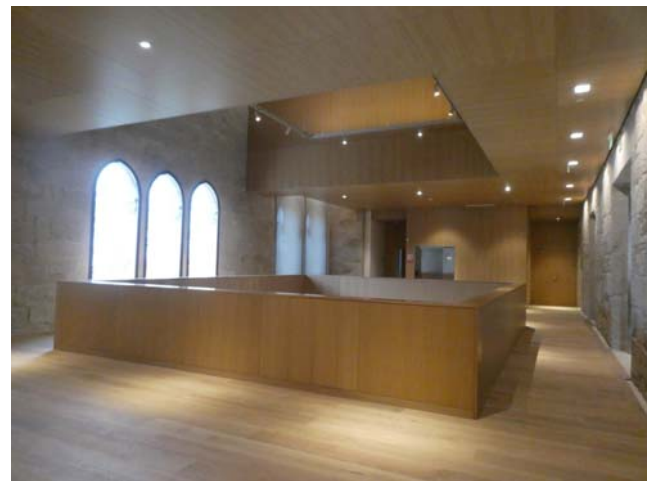
Fotografías del interior del Archivo.

En el edificio del antiguo Convento de San Francisco, sede del Archivo Histórico, se realojan las dependencias desplazadas del edificio del Depósito de Documentos, por lo que ahora las zonas de consulta pública se limitan a la planta baja, dejando la planta alta para uso administrativo del centro y talleres de tratamiento y encuadernación de la documentación.

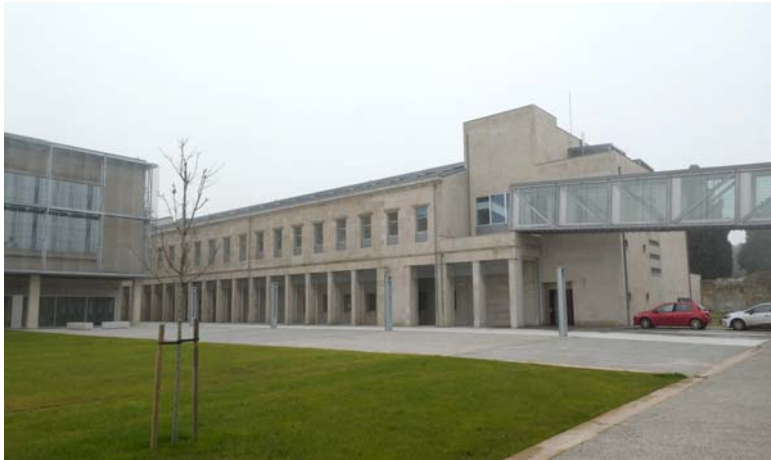
*Depósitos del Archivo
con pasarela de conexión
al edificio principal.*

Ambos edificios, como es lógico para facilitar su funcionamiento conjunto, quedan conectados entre sí, por una pasarela a nivel de la planta 1ª del Archivo, que se corresponde con la planta 2ª del Depósito.

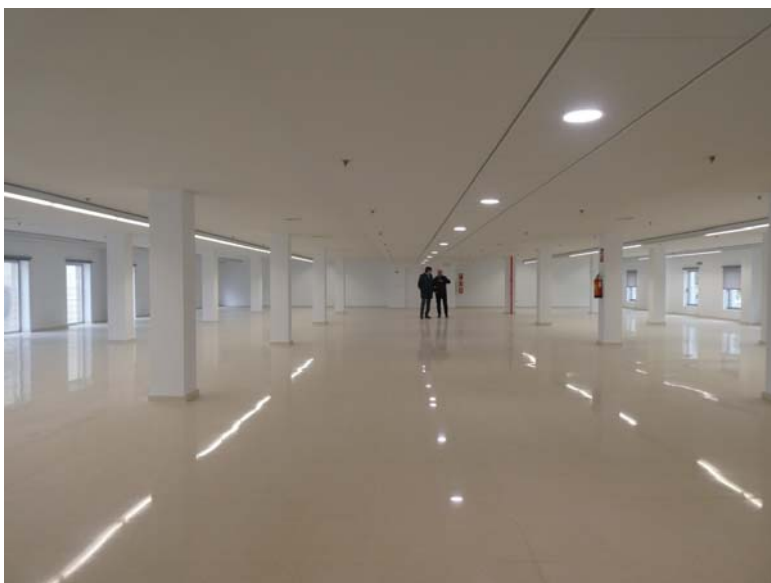
Interior de un depósito.
