Rehabilitación arquitectónica del
MUSEO TALLER DEL MORO

Rehabilitación arquitectónica del MUSEO TALLER DEL MORO

Inicio obra: Diciembre 2014
Fecha recepción obra: Febrero 2016

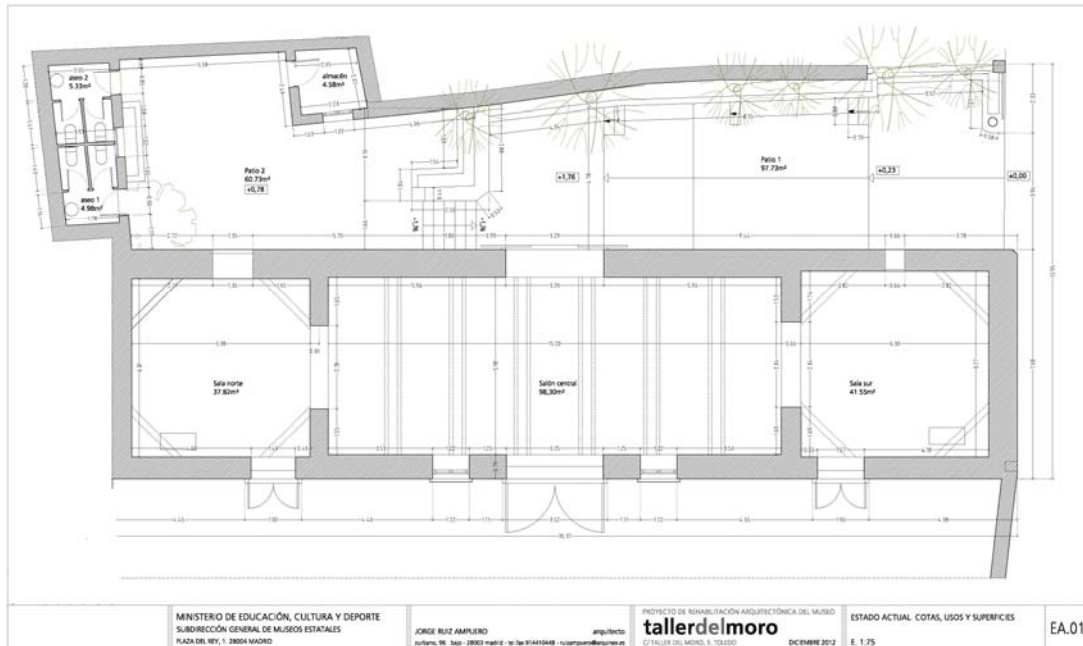
Planta. Estado previo.

Esta pieza del palacio consta de tres estancias: salón central y dos salas en los extremos. En los muros interiores se conserva buena parte de la decoración de yeserías. Las techumbres son las primitivas y los muros exteriores son de fábrica de mampostería entre verdugadas de ladrillo y refuerzos del mismo material en esquinas. Las cubiertas son a cuatro aguas en el salón central y de ocho faldones para las salas de los extremos.

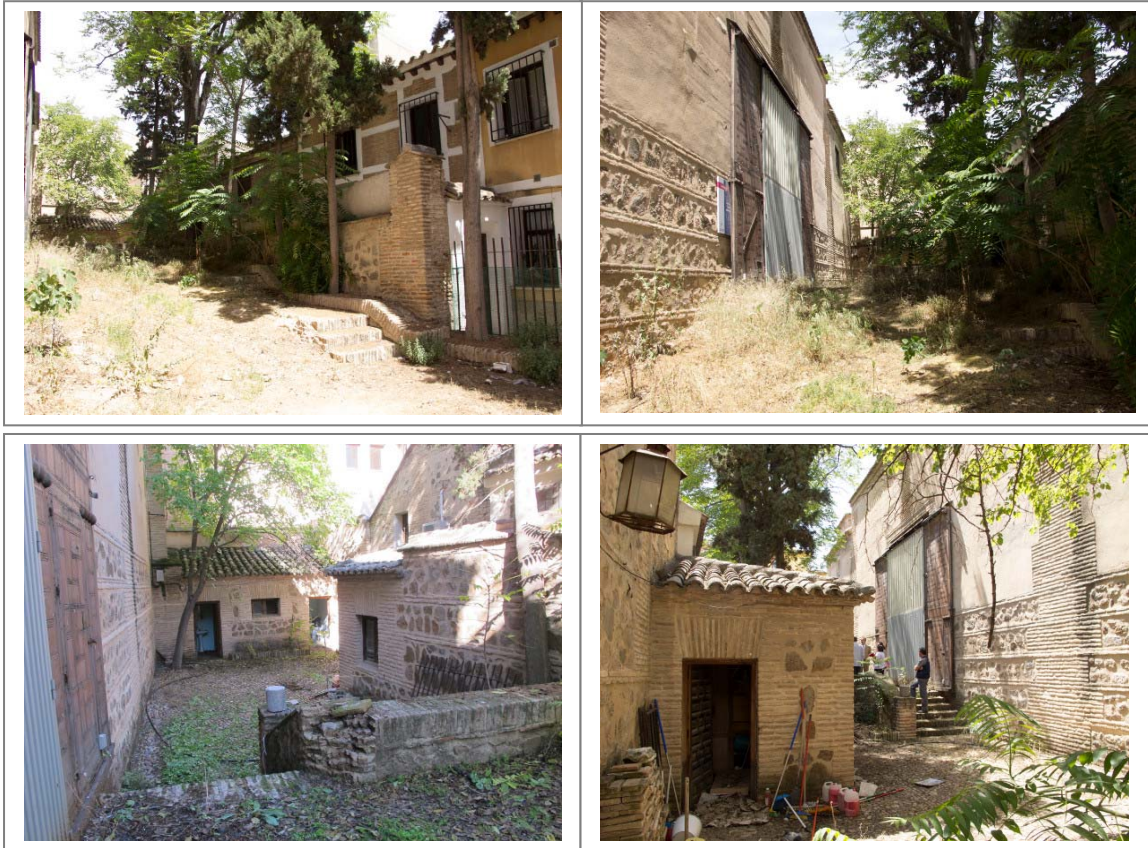
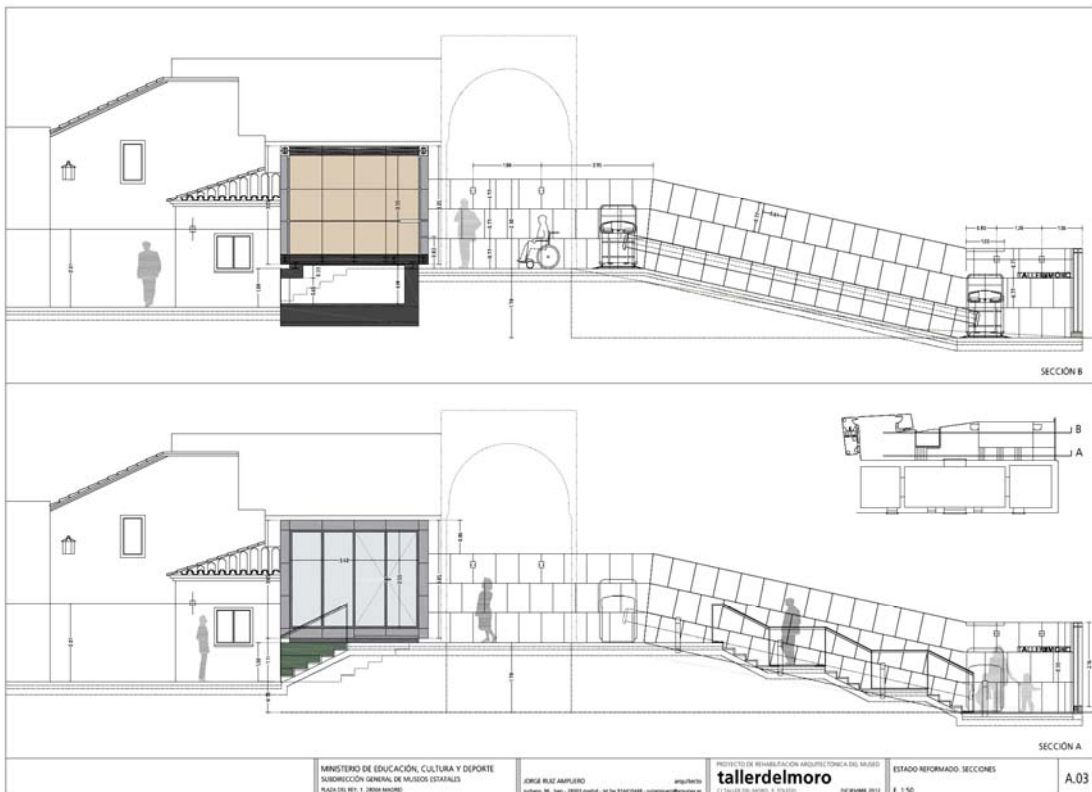
Secciones longitudinales por el patio con nueva escalera, rampa y caseta recepción visitantes.

5. Mejora del espacio exterior: mediante la adecuación del acceso principal a la parcela, remodelación del espacio ajardinado sin alterar prácticamente las rasantes naturales; saneado y adecuación de los muros y cerramientos perimetrales; dotación de un sistema salvaescaleras para permitir un recorrido accesible a las personas con movilidad reducida; remodelación de aseos y caseta de almacén y dotación de instalaciones.

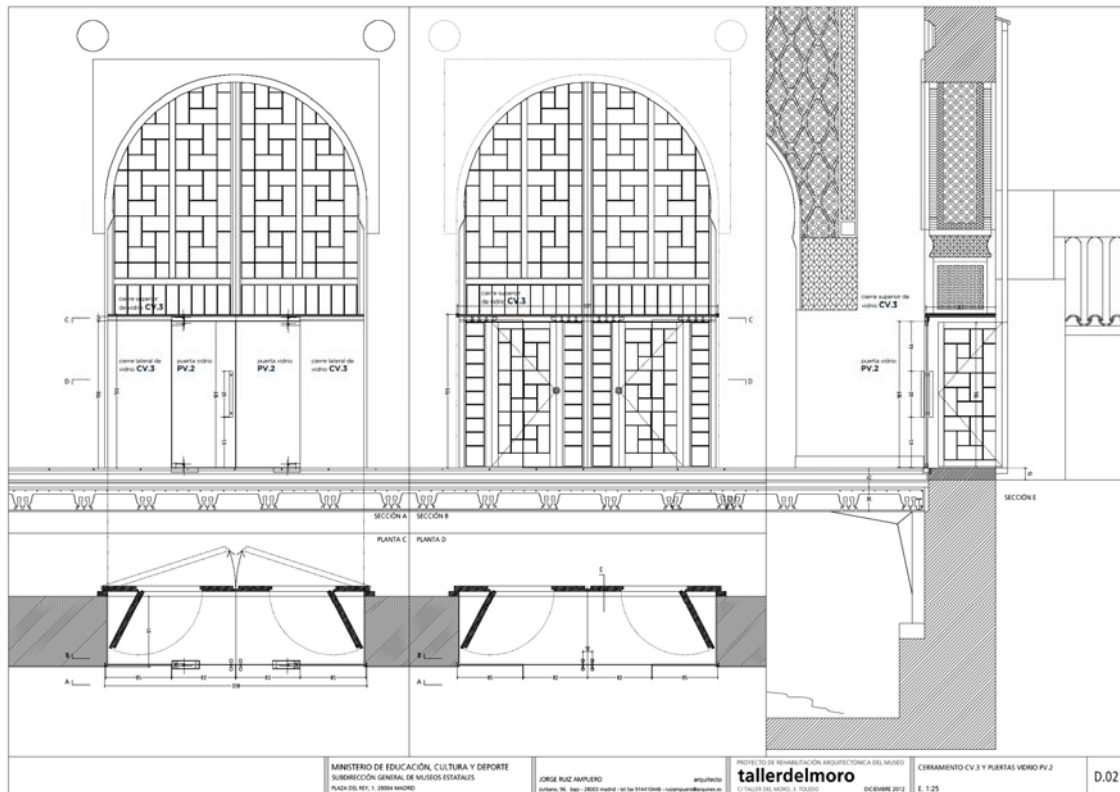
Detalles del cortavientos adosado a la carpintería de acceso al salón principal.

2. Adecuar el edificio como museo de sí mismo y ante un posible uso como sala de exposiciones temporales. Diseñando un cortavientos ligero en el acceso al salón principal.

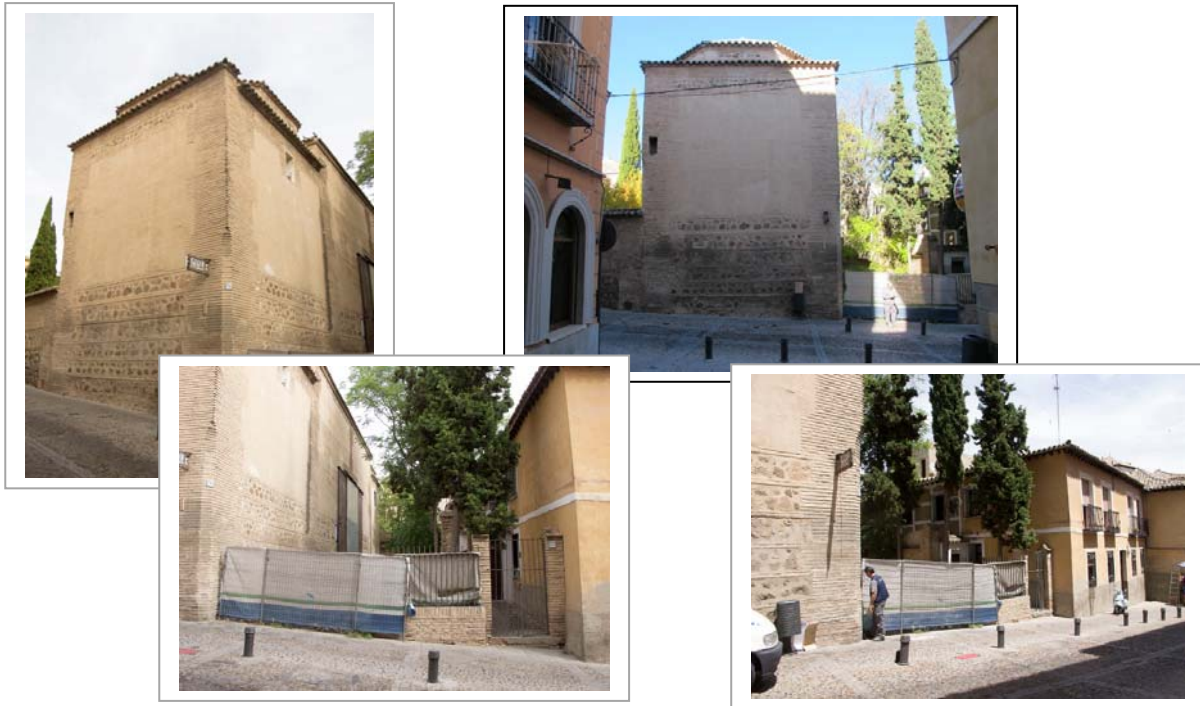
Fotografías del estado previo a la intervención del cerramiento de la parcela.

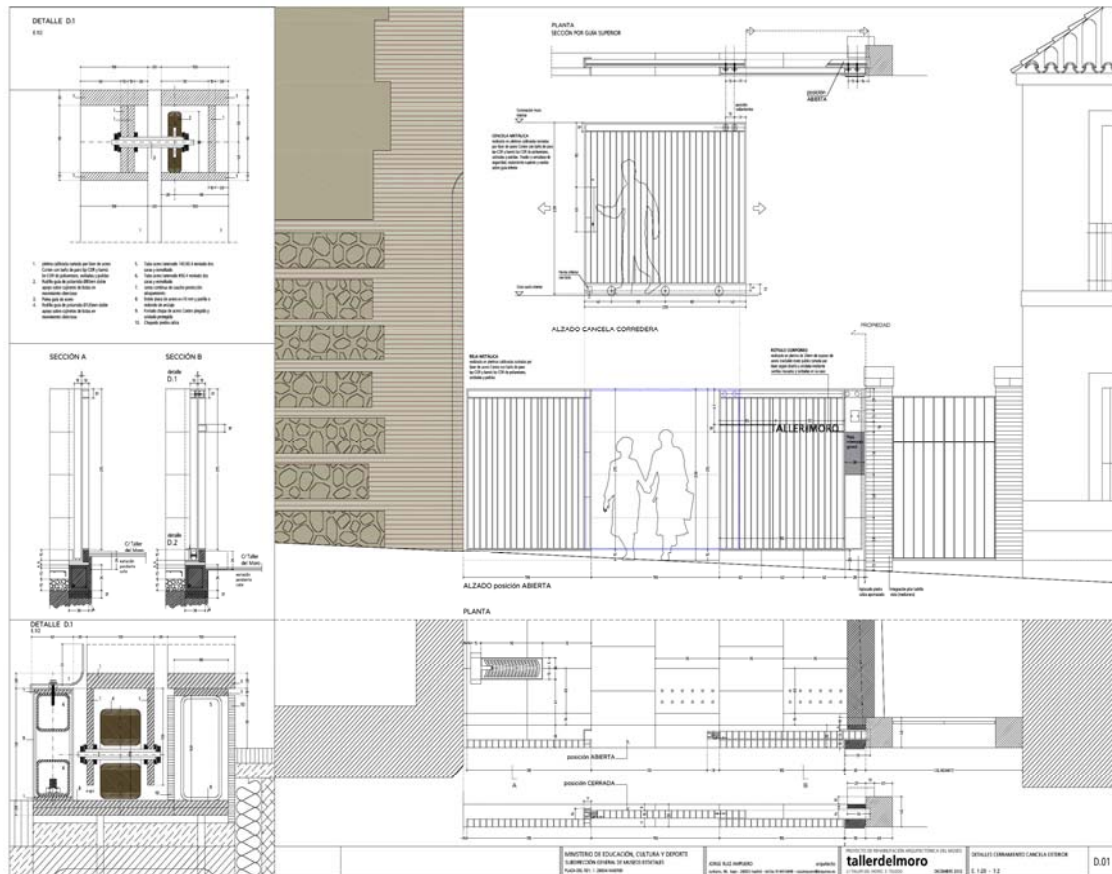
Plano de detalles del nuevo cerramiento cancela exterior.
