GOBIERNO  
DE ESPAÑA

MINISTERIO  
DE EDUCACIÓN, CULTURA  
Y DEPORTE

Restauración de la torre mirador del  
**ARCHIVO HISTÓRICO PROVINCIAL DE CÁDIZ**

## Obras varias en el AHP de Cádiz

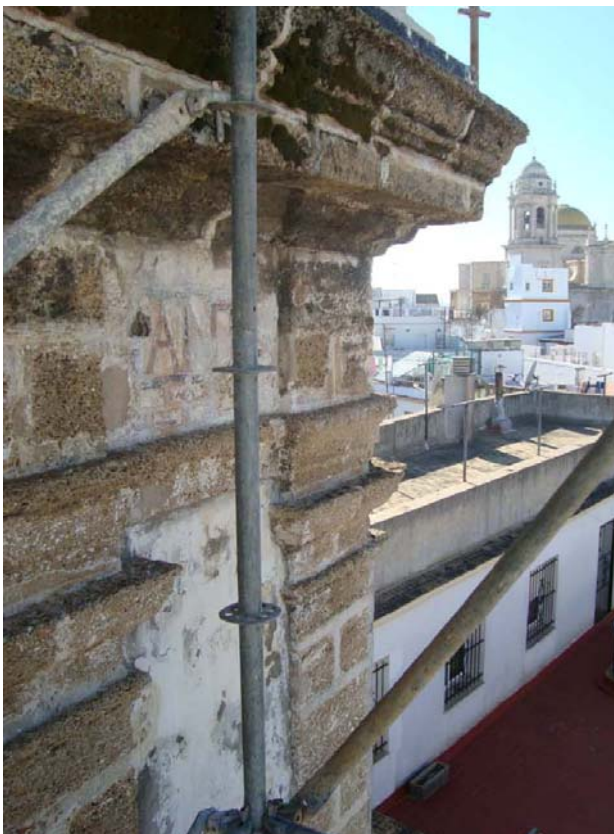
En la actuación de emergencia realizada anteriormente se habían consolidado, reforzado o sustituido los elementos estructurales y decorativos que se encontraban en mal estado de conservación, sustituyéndose el forjado de cubierta y reforzándose los niveles intermedios. Destacar, por su incidencia en la imagen de la torre, la sustitución realizada de los balaustres de piedra artificial por piezas de mármol. Quedaron pendientes las actuaciones previstas en revestimientos exteriores –con la recuperación del epigrafe–, revestimientos interiores (parcialmente ejecutados y sólo en las plantas superiores) y carpinterías.

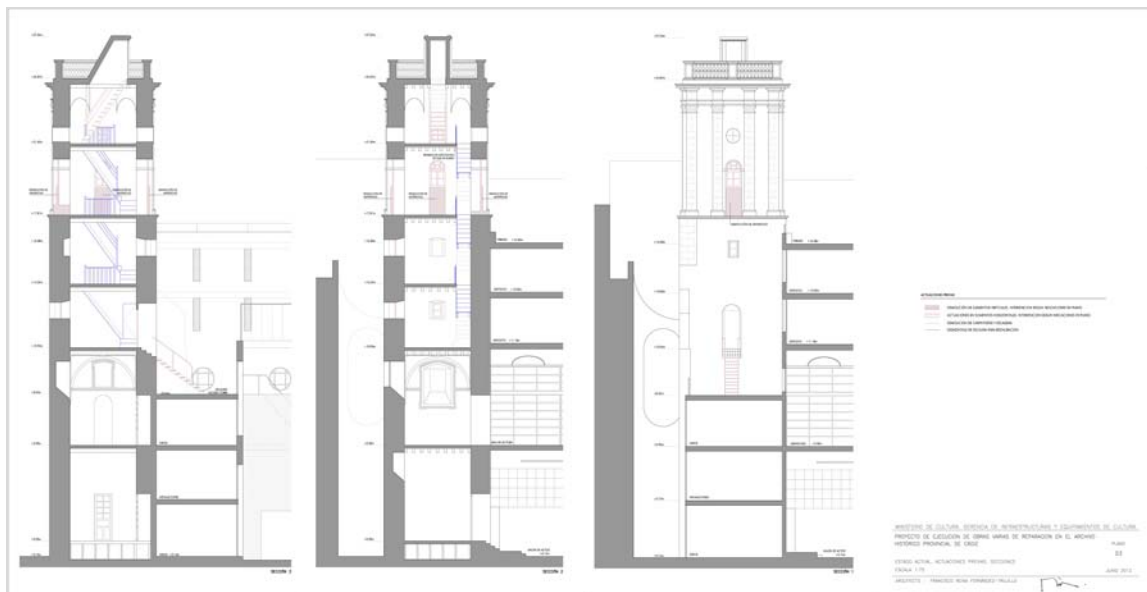
Del mismo modo que el resto del inmueble, la torre mirador está construida mediante muros de carga compuestos por fábrica de sillares de piedra ostionera, mampostería y ladrillo tomada con mortero de cal. Su estado de conservación en general era aceptable. Estaba pendiente de consolidación la cornisa en el remate superior de la torre, que presentaba cierta degradación. Aparecía una grieta horizontal que recorría el perímetro de la torre al nivel del forjado situado a la cota +21,46 m. que podría deberse a movimientos y empujes producidos por falta de arriostramiento del forjado que presentaba un deficiente estado de conservación; no obstante, en las obras de emergencia se reforzaron los forjados interiores y se sustituyó el de cubierta por una losa, por lo que la estructura mejoró su arriostramiento y las fisuras detectadas se encontraban ya estabilizadas.

La escalera exterior, metálica, de acceso a la torre desde las azoteas del Archivo se encontraba en un deficiente estado de conservación, presentando una corrosión generalizada. Las escaleras de madera interiores de la torre necesitaban una restauración, salvo el caso de la escalera de acceso al castillete, que se encontraba en un estado más deficiente que exigía su sustitución siguiendo el modelo original.

En revestimientos exteriores, aparecen zonas revestidas con revoco de mortero de cal y otras enfoscadas de cemento pintado con cal. Bajo la cornisa se aprecia un esgrafiado constituido por letras en caracteres romanos con pigmentos de tierras naturales. El último cuerpo presenta en cada uno de los lados cuatro pilastras dóricas con sillería de piedra ostionera, rematado con cornisa y balaustrada. Existían humedades de filtración generalizadas a través de grietas y fisuras del revestimiento con pérdidas de material. En cornisas, humedades de capilaridad y erosión atmosférica por agua. En pilastras, suciedad por depósito interno en los elementos de piedra.

Las carpinterías son de madera de pino pintadas, se encontraban afectadas por pudrición causando fallos de estanqueidad. La puerta, de chapa, de acceso a la torre estaba muy afectada por corrosión y oxidación. Dicha puerta no se adaptaba a la forma de medio punto del hueco de paso.

Se ha restaurado la balaustrada, mediante la limpieza de elementos de mármol originales y la reposición de nuevos elementos de balaustre en sustitución de los anteriores de pieza artificial con piezas macizas de mármol de similares características al que componen las pilastras originales. Para ello se ha tomado como referencia dimensional y formal las pilastras existentes. Se ha recuperado la inscripción original existente en la base de la pilastra central de la banda norte

Previa demolición del anterior que se encontraba en deficiente estado, se ha ejecutado un nuevo castillete mediante hoja exterior formada por citara de ladrillo perforado y trasdosado interior con paneles de cartón-yeso sobre estructura auxiliar de perfiles de acero galvanizado y aislamiento térmico en el interior.

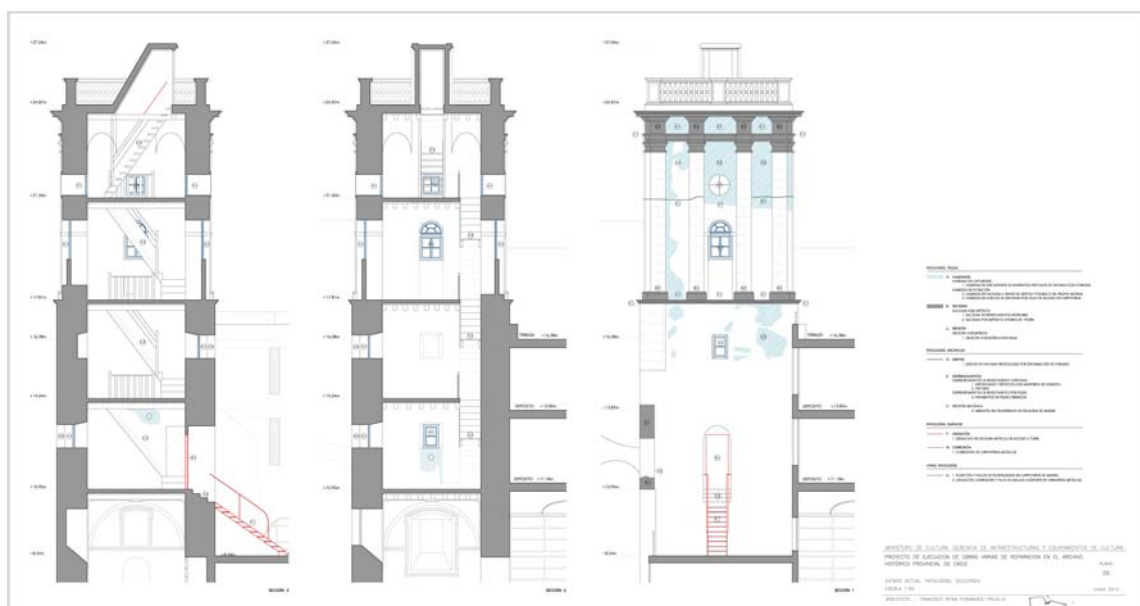
La inscripción, que se encuentra integrada en la construcción de la Torre Mirador, se reduce a una leva incisión de los elementos compositivos de la frase. La frase conmemorativa se compone de doce cartelas ubicadas entre las pilastras de piedra ostionera, disponiendo tres por cada fachada. A continuación se transcribe el texto que recoge la pintura mural para la comprensión de la importancia de la obra en tanto documento histórico-artístico:

1. **Análisis preliminar de indicadores de alteración**  
Se realizó un primer examen visual que permitió apreciar el grado de adherencia del color y el estado general de la superficie.

2. **Preconsolidación y consolidación**  
Se preconsolidaron las zonas muy degradadas con riesgo de desprendimiento, rotura de fragmentos y separación de estratos.

3. **Limpieza superficial**  
Eliminación del polvo mediante cepillado con brocha.  
Eliminación de depósitos orgánicos de forma mecánica.  
Radiación de infrarrojos para el necrosado de la parte vegetativa de líquenes, hongos y plantas, cepillando y limpiando los residuos sólidos y desinfección posterior.

6. **Reintegración cromática**  
Por una parte se ha seguido un criterio de conservación arqueológica, donde prácticamente la labor de reintegración sólo se ha localizado en las letras, dejando otras lagunas de la composición, como por ejemplo los ladrillos sin intervenir; y por otra, un criterio de restitución sobre los nuevos estucos de reposición del material perdido, donde se ha marcado mediante incisión y sombreado la cartela.

7. **Protección**  
Para la protección final de policromías, reintegraciones y reposiciones se ha aplicado un copolímero acrílico mediante pulverizador.
